ELINA TIRKKONEN
VESITIIVIS KAIVANTO PORAPAAALUSEINÄRAKENTEELLA

Diplomityö

Elina Tirkkonen: Vesitiivis kaivanto porapaaluseinärakenteella

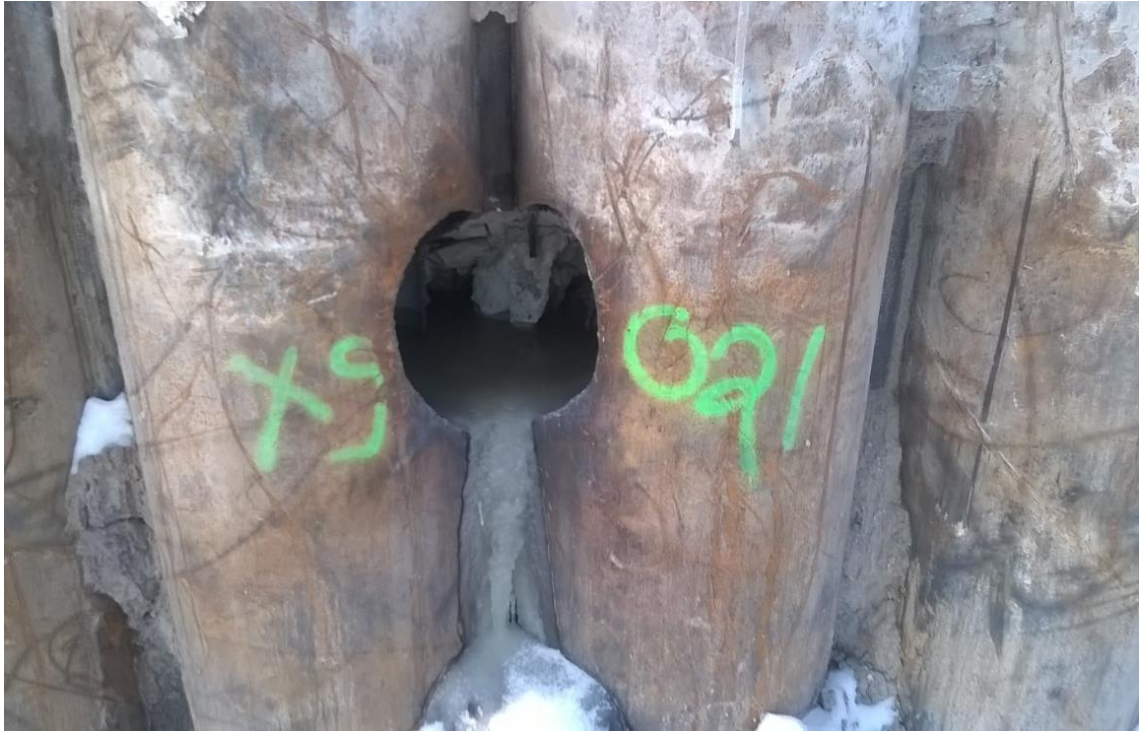
Kuva 60. Vuotava ankkuriaukko.

Ankkuroinnissa ilmeni vesivuoto-ongelmaa jo ylemmillä tasoilla kuvan 60 mukaisesti. Työn edetessä pohdittiin, miten alemmilla tasoilla tulee käymään ja olisiko oikea ratkaisu ollut ulottaa suihkupaalut ankkurilinjojen taustoille. Suojaputki porattiin suunnitellussa kulmassa. Kyseessä olivat kallioankkurit ja upotusmatka terveeseen kallioon vaihteli. Ankkureiden punosmäärät vaihtelivat tarvittavan voiman mukaisesti. Ankkuritaso porattiin valmiiksi, jonka jälkeen taso vedettiin ankkuri kerrallaan. Tämän jälkeen kaivettiin seuraavalle ankkuroitavalle tasolle.

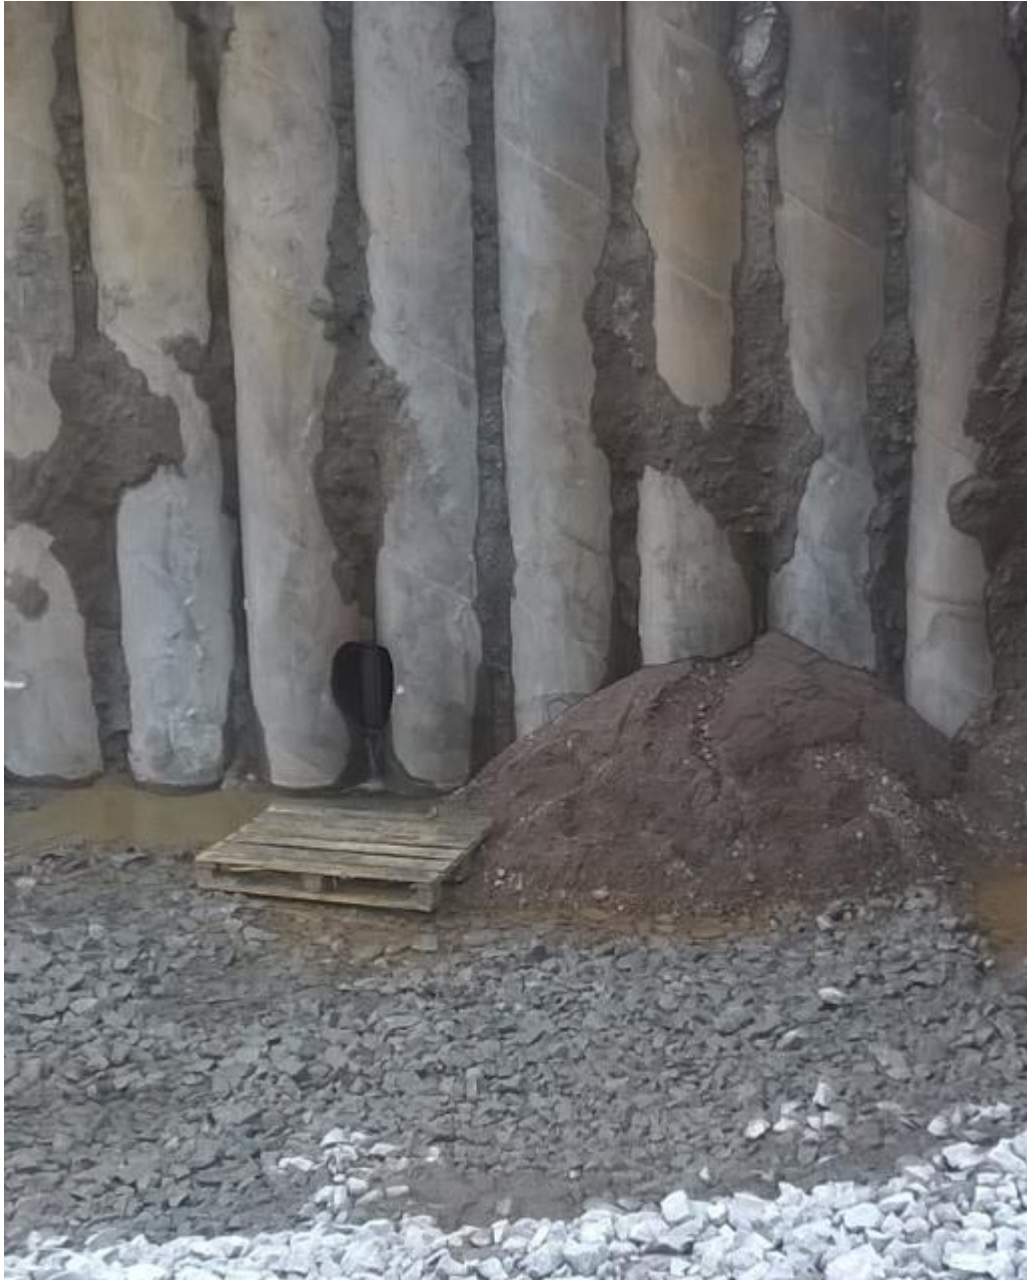
Kuva 61. Ankkurirei'istä tuli myös merihiekkaa.

Alemmilla ankkuritasoilla vesivuoto oli valtavaa. Myös merihiekkaa suihkusi ankkuri-rei'istä kuvan 61 mukaisesti. Maa lähti lossaamaan porapaaluseinän takana sitä mukaan, kun hiekkaa ja vettä suihkusi kaivantoon. Vettä pumpattiin sakeutusaltaiden ja suodattimien kautta pois.

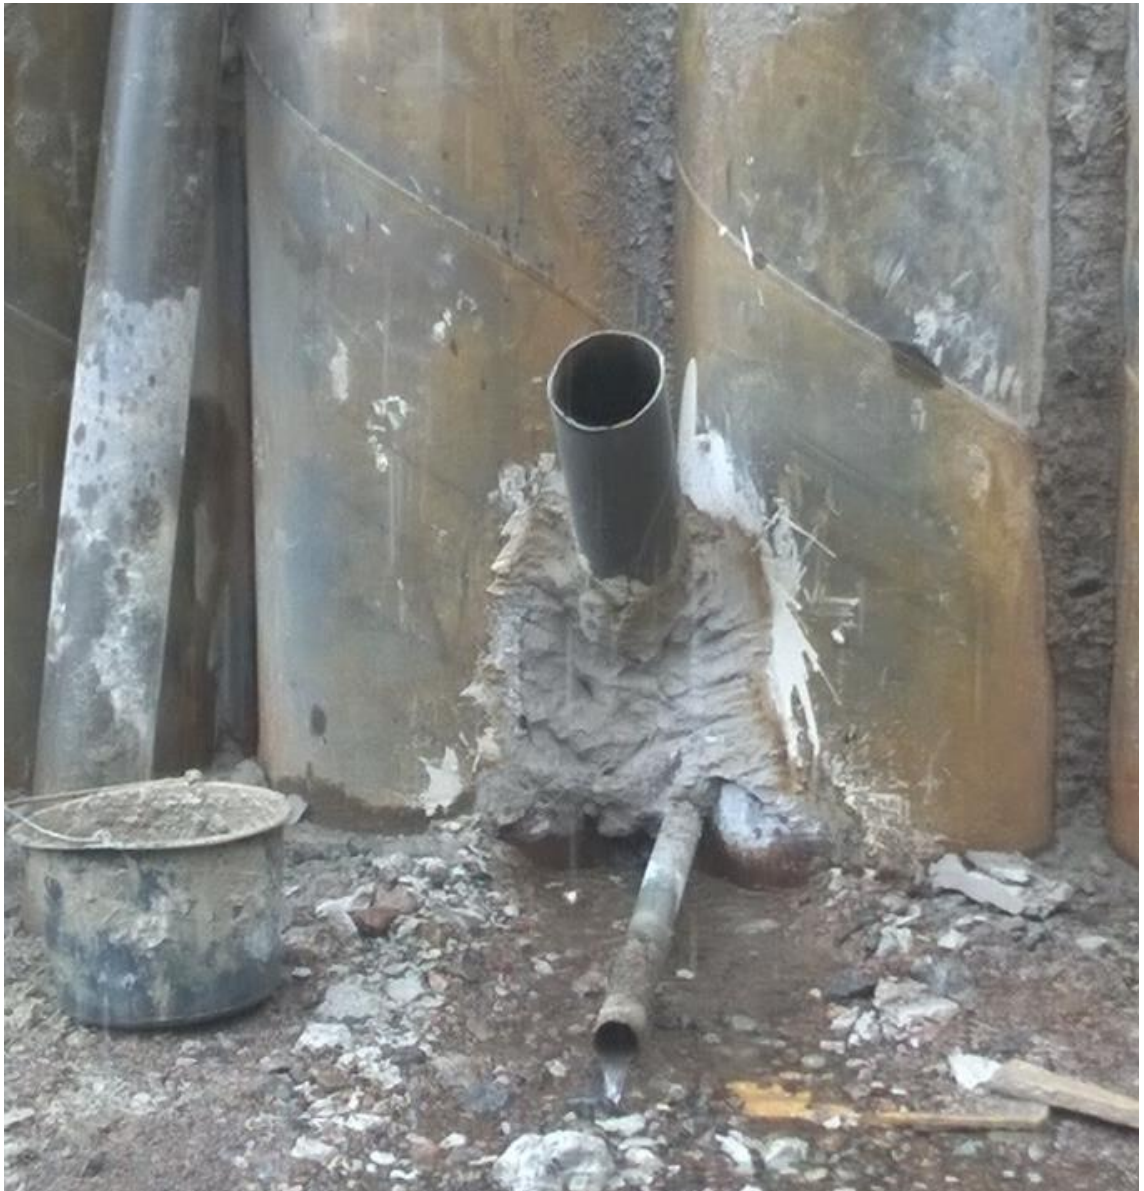
Kuva 62. Ankkurireikien tulppausta.

Vuotavia ankkurireikiä yritettiin tulpata kaikilla mahdollisilla keinoilla bentoniitista sahanpuruun. Reikiin tungettiin Resfoam polyuretaanipohjaista injektointiainetta kiihdyttimellä ja Aquella pikatulppia. Uretaani halkaisi tulpan. Lopulta reikiin sullottiin puukiiloja ja mikrosementtiä kuvan 62 mukaisesti.

Ankkurit jatkoivat vuotamistaan. Eniten vettä suihkusi ankkurikohtien alapuolelta. Seinä lävistettiin injektointimansetilla ja polyuretaanilla injektointia jatkettiin. Toimenpide sai vuotoa jonkun verran hillittyä. Kuitenkin seinälle on vielä kehitettävä pysyvä ratkaisu. Eräs vaihtoehto olisi vinossa tehtävä suihkuinjektointi. Ongelmaksi muodostuu seinän takana olevan penkereen voimakas häiriintyminen, jonka päälle työkoneet tulisi saada. Vuotaviin kohtiin valettiin laajemmalle alueelle uppobetonista kotelo.

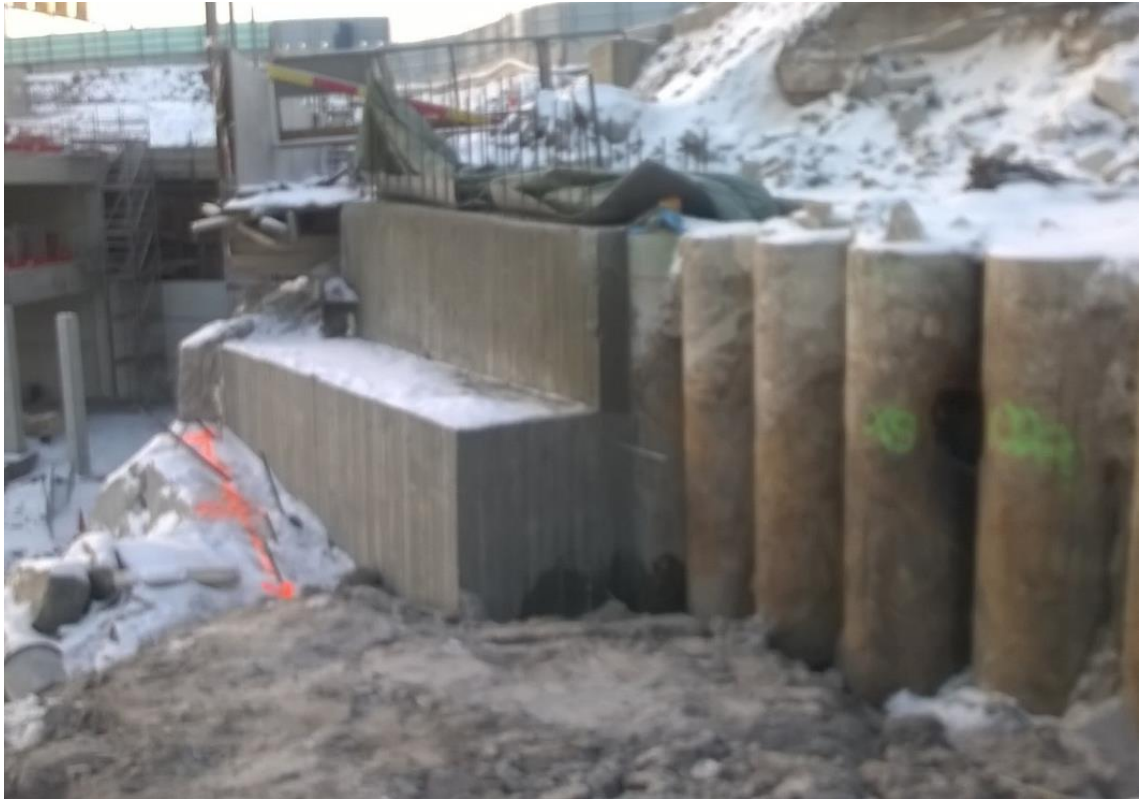
Kuva 63. Patoseinä 4 ja 8 yhdistettiin paikallaanvaletulla patoseinällä.

Seuraava haaste oli erilaisten seinätyyppien sekä aikaisemmin tehtyjen patoseinien ja uusien patoseinien yhdistäminen. Työnaikaisessa seinässä yhdistyi porapaaluseinä ja ponttiseinä. Tämä liitos hoidettiin E21 -lukolla sekä alhaalta ylös tehtävällä suihkupaalulla. Myös varsinaiset patoseinät 4 ja 8 yhdistettiin. Erilaisia ratkaisuja punnittiin. Vahvana

vaihtoehtona oli myös porapaaluseinien yhdistäminen porapaalutuksella. Lopulta päädyttiin työnaikaiseen ponttiseinään, jonka taustalle tehtiin suihkupaalut ylös saakka, jonka jälkeen paikalle valettiin kuvan 63 mukainen patoseinä.

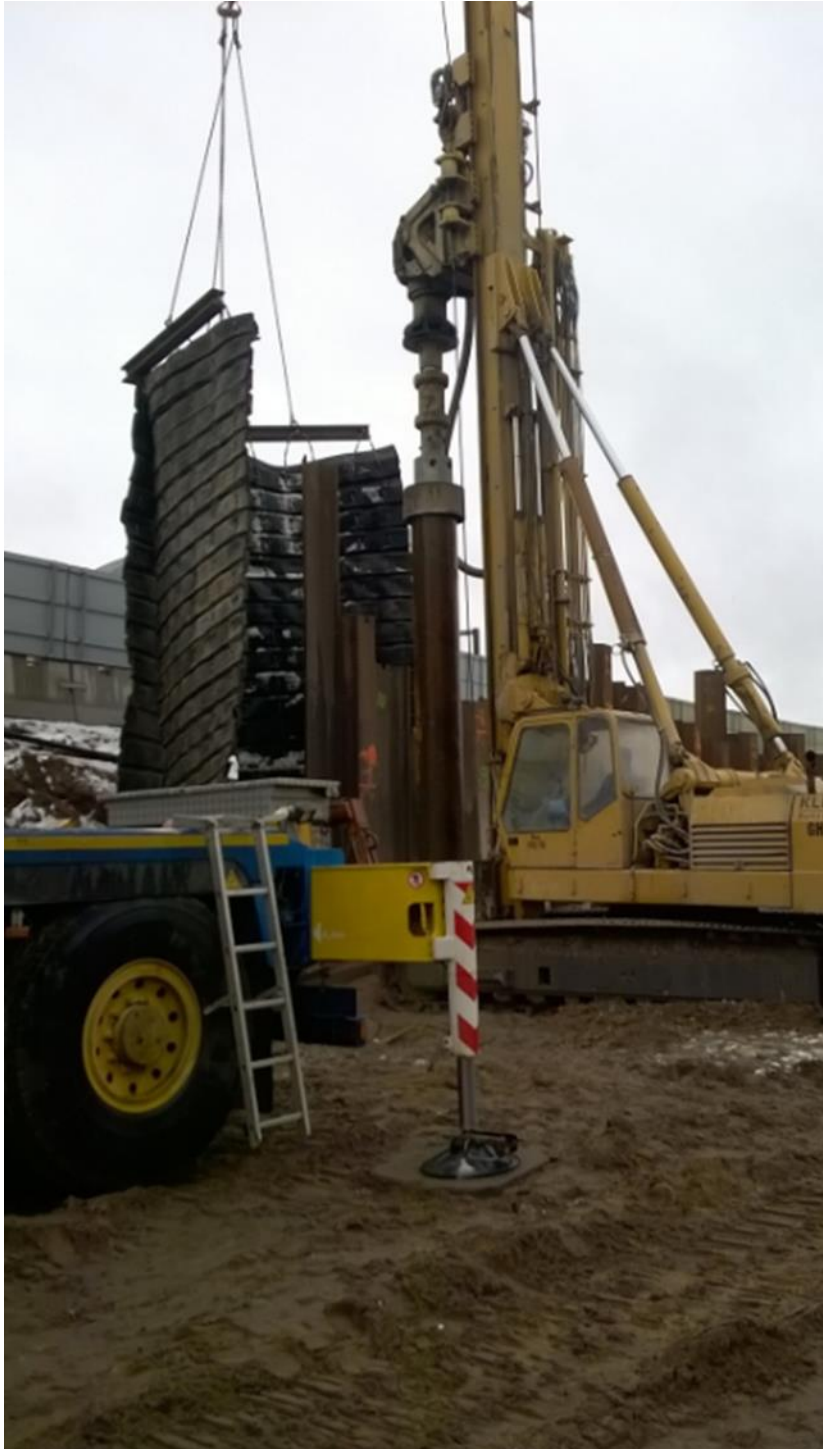
Kuva 65. Porasoijan hallitsematonta karkaamista Itäväylälle suojattiin Havatorilla riiputettavilla räjäytysmatoilla.

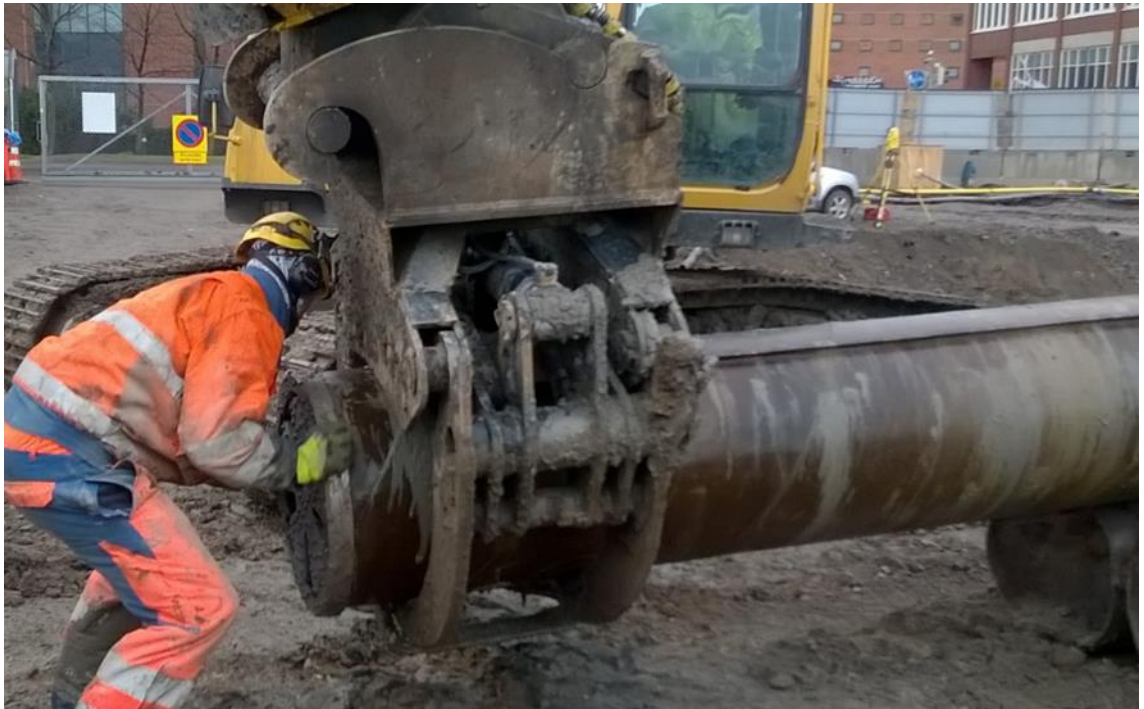
Kuva 68. Patoseinän 7 porapaalutusta

Tahdistavimmaksi työksi osoittautui ankkurointi. Vaikkakin porapaalutus mahdollisti vähemmän määrän ankkureita verrattuna ponttiseinään. Oma haasteensa syntyi työpedin järjestämisestä raskaille koneille. Varsinkin patoseinällä 7 koneen valtava paino osoittautui suhteellisen haastavaksi liejuisessa maaperässä.
